Identificación de posibles vertidos de desalobradoras en la cuenca vertiente al Mar Menor. Ampliación de información a 6 de Agosto de 2017.

Gonzalo González Barberá CSIC-CEBAS

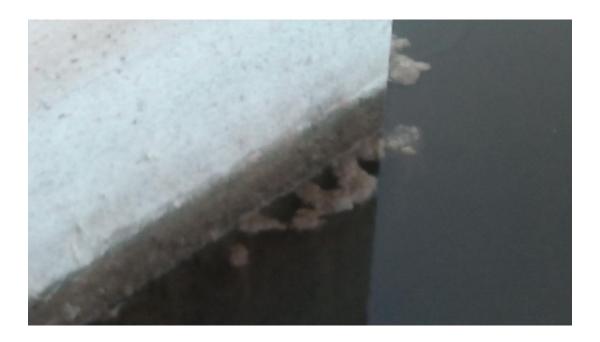
En la visita del 5 de Agosto, sorprendentemente, de nuevo era imposible determinar visualmente la dirección del flujo en los puntos A y B, lo que sugería que había disminuido el ritmo de vertido de caudales. En el punto A se obtuvo una evidencia directa de este cambio de caudales. Se trata de una gran poza y se observó que la marca de agua en las paredes de cemento que cubren parte de la poza había descendido bruscamente entre 7 y 10 cm (Foto 1). Por otro lado se ha midió la conductividad eléctrica del agua en 3 puntos (A, B y C) y, llamativamente, los datos de conductividad eléctrica son los más bajos de todos los muestreos en los tres puntos (Figura 1).

Foto 1. Marca de humedad que demuestra el brusco descenso de nivel del agua entre el 4 y el 5 de Agosto en el punto A de la Figura 1.

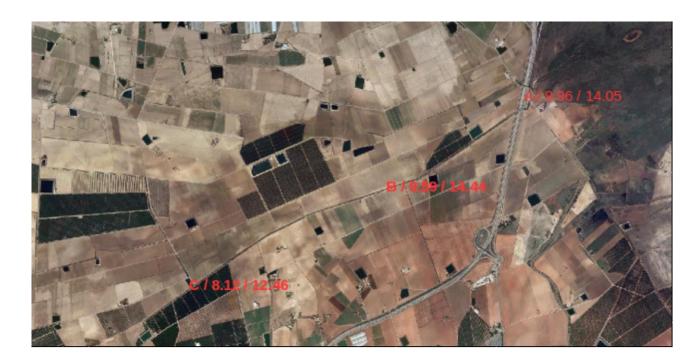
La principal motivación de este recorrido urgente era la situación de Miranda. Durante la visita del 4 de Agosto llamó la atención que en dos puntos (A y B; Figura 1) se apreciaba con claridad la dirección del flujo del agua. En Miranda todas las observaciones realizadas en los meses anteriores mostraban mucha dificultad para poder visualizar el movimiento del agua en esos puntos. Por tanto, la deducción es que durante la visita del 4 de Agosto se estaba produciendo un vertido de caudales más importante al cauce.

Todas estas observaciones sólo pueden interpretarse como la existencia de una actividad de desalobradoras que vierten al cauce de Miranda y cuyos puntos de vertido están por descubrir. La aparente interrupción de la actividad entre el 4 y el 5 de Agosto (disminución de nivel de la poza A; ausencia de dirección de flujo evidente en A y B; disminución de la conductividad eléctrica en A, B y C) puede estar probablemente relacionada con nuestra propia visita del 4 de Agosto de la que fueron testigos diferentes personas que trabajaban en la zona y particularmente una persona que está probablemente vinculada al vertido de desalobradora V5 (véase informes anteriores).

Figura 1. Esquema de puntos de observación en Miranda. Las letras indican puntos de observación que se refieren en el texto y se sitúan aproximadamente sobre la coordenada correspondiente. El primer número corresponde con la conductividad observada el 5 de Agosto de 2017, el segundo número la conductividad observada a primeros de Julio (en mS cm⁻¹)

En conclusión, es probable que el cauce de Miranda esté recibiendo varios vertidos cuya localización es desconocida y debería realizarse un recorrido específico en septiembre para localizarlos. Este recorrido debe hacerse, en todo caso, con la máxima discreción ya que parece que nuestra actividad es objeto de vigilancia.

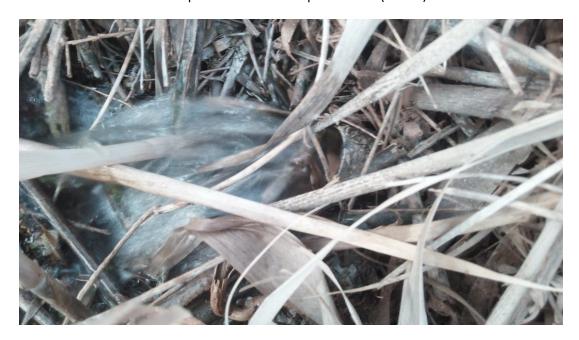
En la noche del 5 de Agosto el vertido estaba funcionando (Foto 2) y la tubería estaba convenientemente oculta por un semillero de poliuretano (Foto 3).

Foto 2. Vertido V11 en operación el día 5 de Agosto de 2017

La conductvidad era de 18.17 mS cm⁻¹ y el caudal en el momento de la observación era equivalente a un mínimo 45 m³ día⁻¹. Debido a las dificultades para aforar en ese punto el caudal real puede ser bien el doble.

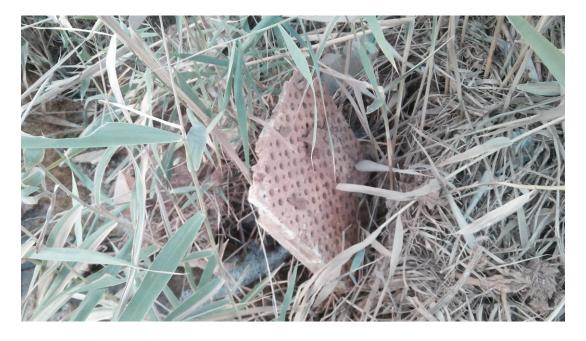
Foto 3. El punto de vertido V11 se encontraba oculto por una bandeja de poliuretano.

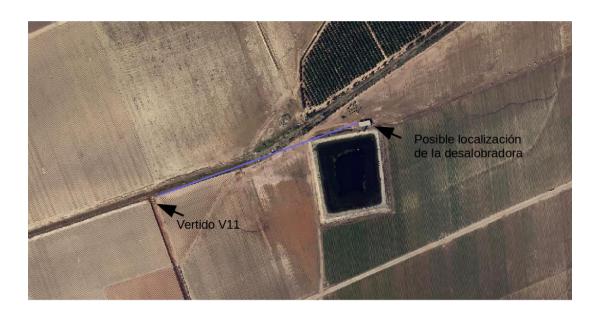
El origen de este vertido debe estar con gran probabilidad en la balsa situada 300 m al Este (Figura 2). La nave que pudiera contener la desalobradora se encuentra con coordenadas 687234, 4173597. Si se observa la Figura 2 una ventaja para trabajar en este punto es que la canalización del vertido debe darse por el borde del cauce de Miranda y, por ello, probablemente por dominio público.

Figura 2. Se muestra la localización del vertido y la de la localización del posible lugar de la desalobradora, así como del posible recorrido de la canalización (en azul).
