INFORME ESTUDIO DE DAÑOS EN LAS PLAYAS DEL MAR MENOR POR INUNDACIONES

Marzo 2017

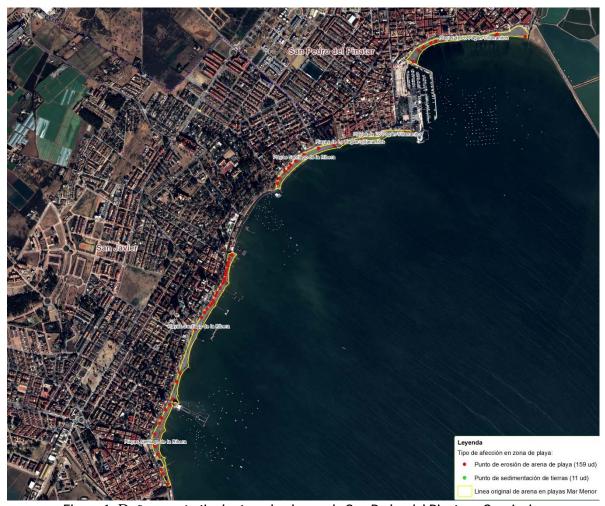
Figura 1: Daños según tipología en la playas de San Pedro del Pinatar y San Javier

En la figura 1 se puede observar la ubicación de los puntos donde han existido daños en las playas de San Pedro y San Javier. En total existen 58 puntos de erosión en estos términos municipales

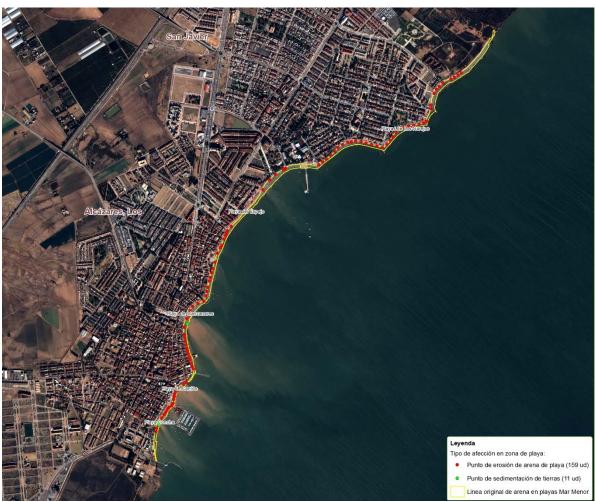
Figura 2: Daños según tipología en las playas de Los Alcázares y Los Narejos

En la figura 2 se puede observar la ubicación de los puntos donde han existido daños en las playas de Los Alcázares y Los Narejos. En total existen 94 puntos de erosión en este término municipal y 3 puntos de sedimentación.

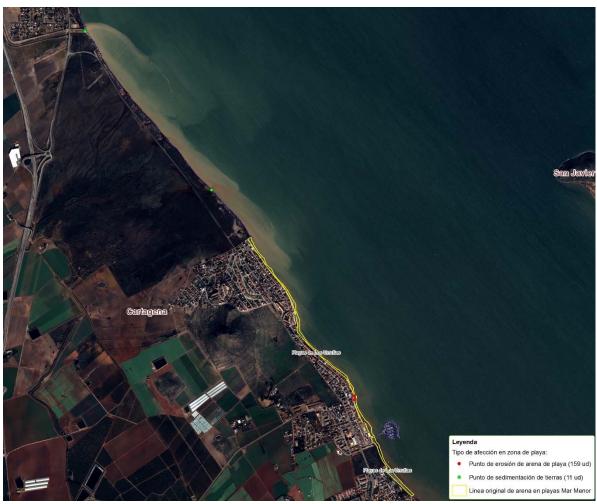
Figura 3: Daños según tipología en playas de Cartagena: Rambla del Albujón y Los Urrutias

En la figura 3 se puede observar la ubicación de los puntos donde han existido daños en la rambla del Albujón y playas de Los Urrutias (TM de Cartagena). En total existen 2 puntos de erosión en este término municipal y 3 puntos de sedimentación.

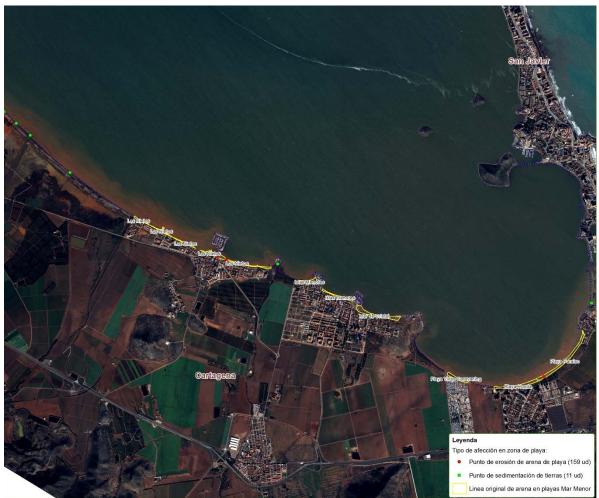
Figura 4: Daños según tipología en playas de Cartagena: Los Nietos, Islas Menores, Mar de Cristal, y Playa Honda

En la figura 4 se puede observar la ubicación de los puntos donde han existido daños en las playas de Los Nietos, Islas Menores, Mar de Cristal, y Playa Honda (TM de Cartagena). En total existen 5 puntos de erosión en este término municipal y 6 puntos de sedimentación.
