Valoración del estado ecológico del Mar Menor – 29 febrero de 2020

Angel Pérez-Ruzafa
Departamento de Ecología e Hidrología
Universidad de Murcia

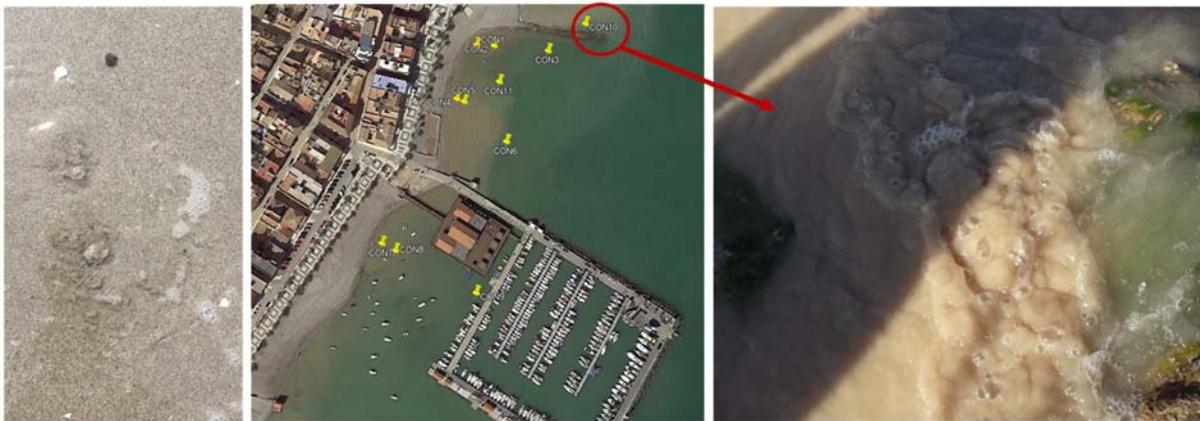
Actualmente se observan entradas masivas de agua superficial y subsuperficial por numerosos puntos de la ribera del Mar Menor, particularmente por las ramblas del Albuñón y de Miranda y distintas playas de la ribera noroeste de la laguna (Figura 1).

Figura 1. Ejemplos de zonas en las que el freático aflora superficial o subsuperficialmente en zonas de playa, directamente o a partir de vertidos indirectos por bombeo desde sótanos y otras fuentes (playas de Carrión y de La Concha, Los Alcázares, 18 de enero de 2018).

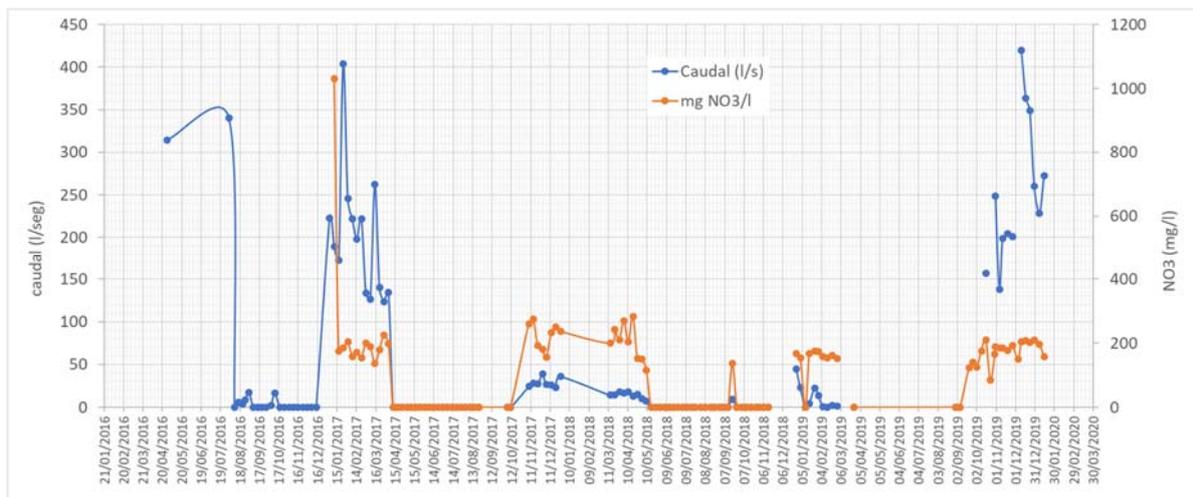
Desde septiembre de 2019, la descarga de aguas a través de la rambla del Albuñón ha alcanzado valores semejantes a los que provocaron el proceso de eutrofización durante la década de 2000, incluso superándolos, alcanzando 419,67 L/s en diciembre de 2019 (Fig. 2). Asimismo, desde esas fechas, se está produciendo también la descarga continua superficial de aguas del freático a través de la rambla de Miranda (Fig. 3) con caudales que incluso pueden superar en algunos momentos los

Figura 2. Caudales registrados en la rambla del Albuñón de acuerdo con las mediciones realizadas por ESAMUR desde enero de 2016 hasta enero de 2020.

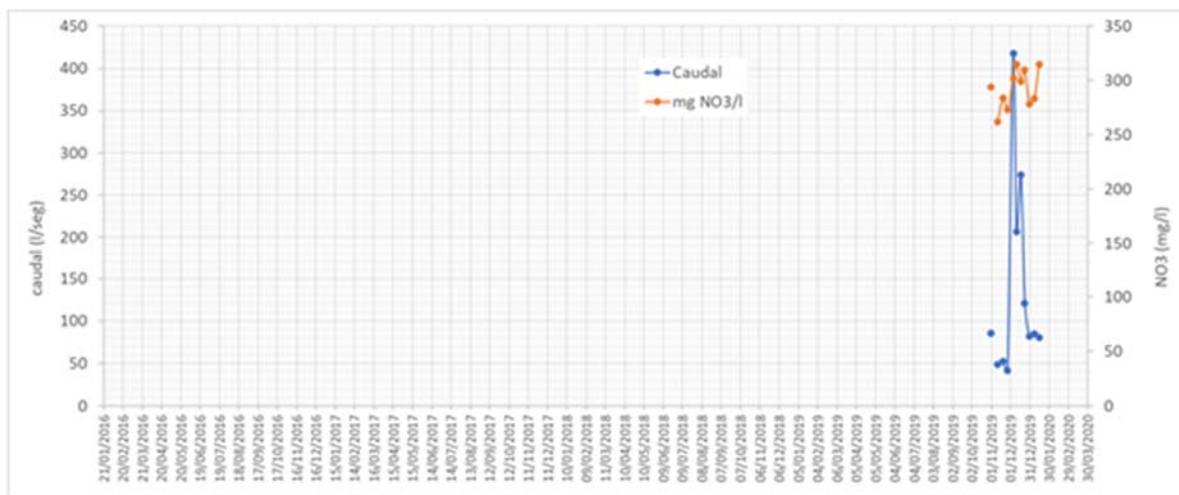
Figura 3. Caudales registrados en la rambla de Miranda de acuerdo con las mediciones realizadas por ESAMUR desde enero de 2016 hasta enero de 2020.

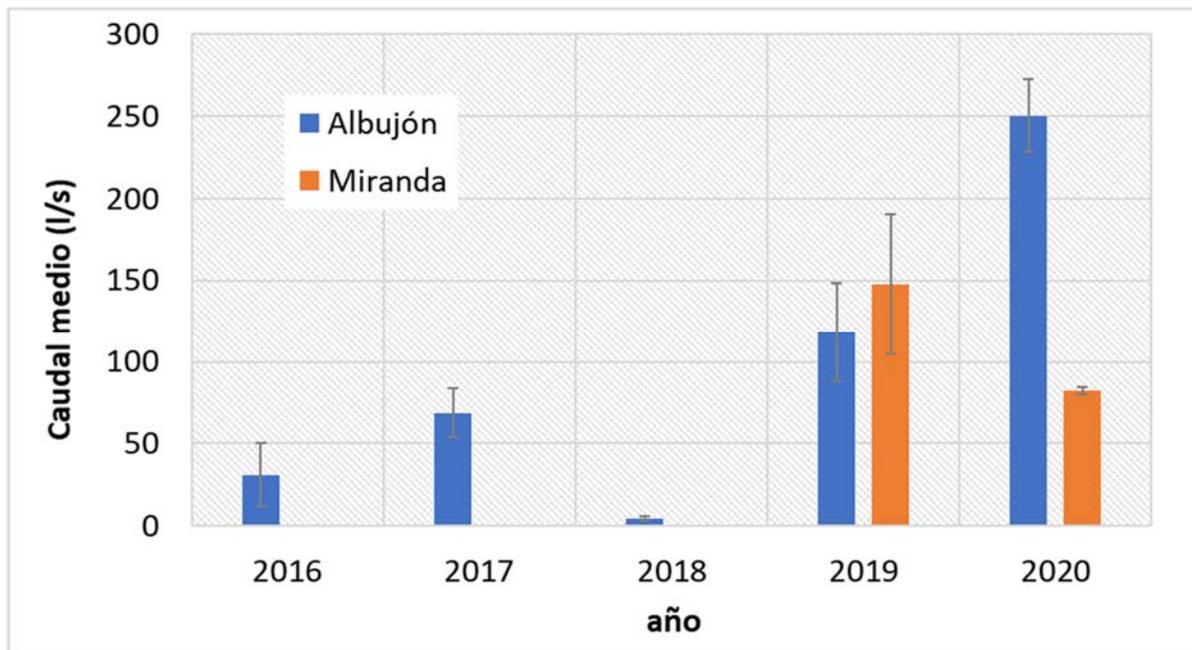
de la rambla del Albuñón. Dichos caudales, especialmente en el Albuñón, se están incrementando de forma significativa (Fig. 4).

Figura 4. Caudales medios (l/día) en la desembocadura de las ramblas del Albuñón y de Miranda en los años 2016 hasta enero de 2020, de acuerdo con datos de ESAMUR.

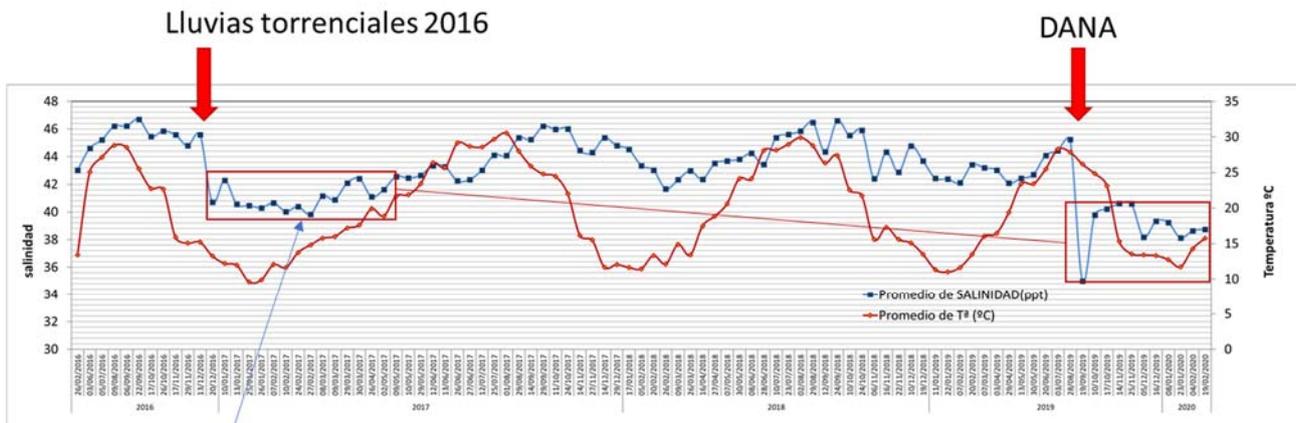
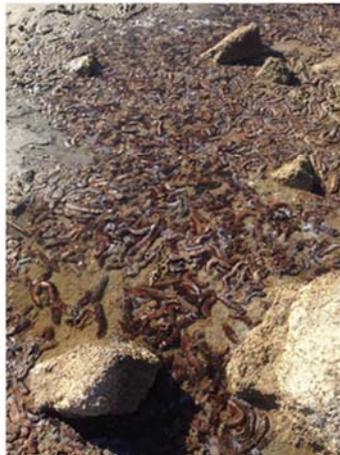
Como consecuencia, la dinámica estacional, que se había normalizado en años anteriores, se ha visto rota, especialmente por las fluctuaciones de salinidad desde el otoño de 2018, y muy especialmente desde la DANA de septiembre de 2019. Desde la caída brusca de la salinidad tras el evento de la DANA (Fig. 5), los valores de este parámetro han seguido bajando hasta alcanzar una salinidad de 31 en muchas zonas (Figs. 5 y 6). Si ya la bajada sostenida de 2016 causó una mortandad masiva de especies como *Holothuria poli*, las consecuencias de la disminución actual pueden ser imprevisibles.

A diferencia con eventos anteriores, en 2017 la bajada de salinidad se vio sostenida anormalmente en el tiempo, probablemente como consecuencia de las entradas superficiales y subsuperficiales en las zonas someras de la ribera interna del Mar Menor

Figura 5. Evolución de los valores de salinidad y temperatura en el Mar Menor en la red de 26 estaciones de muestreo distribuidas en el interior de la laguna, desde el inicio del proceso de ruptura del estado trófico, efecto de la bajada sostenida de la salinidad sobre la mortandad masiva de *Holothuria poli* en la laguna y valores actuales de salinidad tras la DANA de septiembre de 2019, con mínimos históricos para el Mar Menor desde que existen registros.

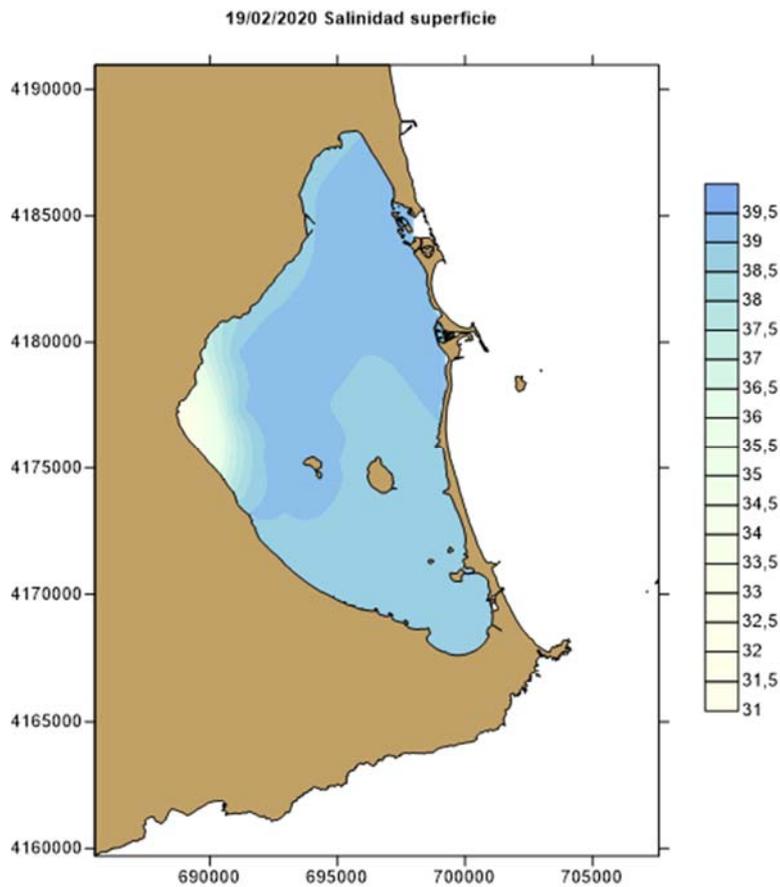
Figura 6. Distribución de los valores de salinidad en superficie en el Mar Menor en febrero de 2020.

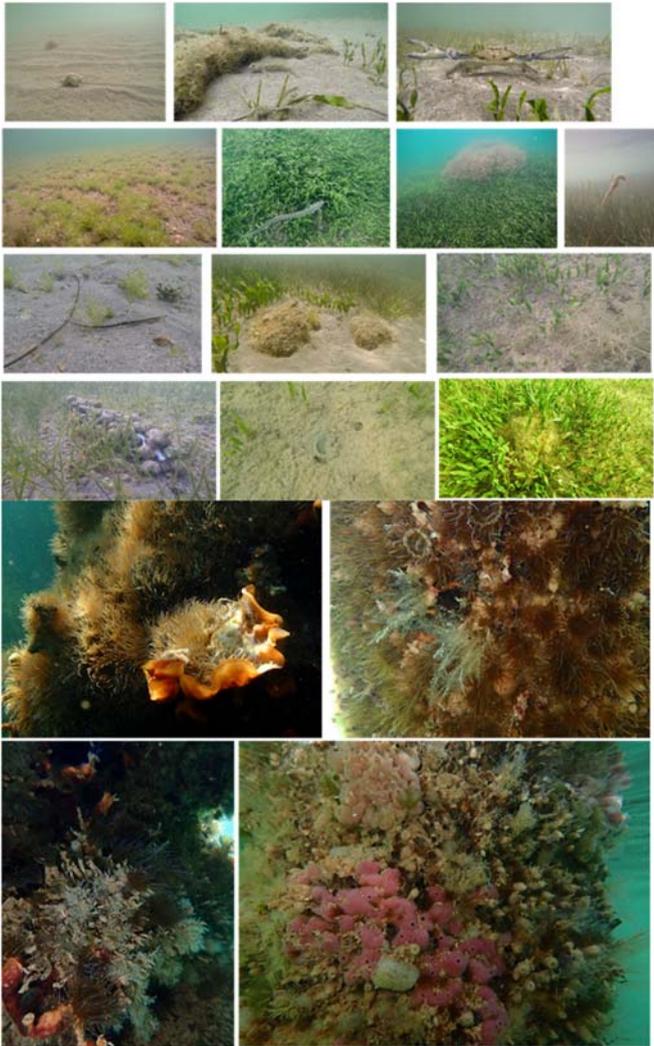
Si entre el otoño de 2017 y la primavera de 2019 se había observado una franca recuperación del estado ecológico del Mar Menor, con la recuperación de sus condiciones ambientales, niveles bajos de nutrientes y clorofila *a* y recuperación de las comunidades bentónicas (Fig. 7), que se tradujo en la recuperación de la capacidad de autorregulación y control *top-down* de la red trófica y la amortiguación de las fluctuaciones en los parámetros tróficos, actualmente el sistema está perdiendo estas capacidades, retornando los valores altos de clorofila y nutrientes y la falta de transparencia de las aguas.

Figura 7. Imágenes de las distintas comunidades bentónicas del Mar Menor en julio-agosto de 2018 en las que pueden observarse no solo la transparencia de las aguas, sino la recuperación de los niveles de estructura y biodiversidad que caracterizaban a cada una de ellas. Las comunidades bentónicas y la presencia y abundancia de las especies más conspicuas de la vegetación y la fauna corroboraban una recuperación de las condiciones previas a la crisis de eutrofización, e incluso, en algunos casos y gracias a la regresión de las praderas de *Caulerpa prolifera*, a las condiciones de antes de que se generalizaran los efectos del dragado y ensanche del canal de El Estacio (al margen de la presencia de especies de colonización reciente). Es el caso de la presencia de extensiones amplias de fondos arenosos con cascajos colonizados por *Acetabularia calyculus*, que constituye incluso praderas extensas. Con todo, la tendencia a proliferar de *Caulerpa* era también evidente ya en muchas zonas, lo que, siendo un síntoma de recuperación tras la crisis, no deja de ser un aspecto que no favorece el desarrollo de los poblamientos faunísticos de las zonas profundas. Hay que tener en cuenta que *Caulerpa* produce un aumento de materia orgánica y estados de anoxia en los sedimentos. Esta integridad ecológica recuperada era patente también en las comunidades asentadas bajo los balnearios. Actualmente, dicha recuperación está de nuevo amenazada.

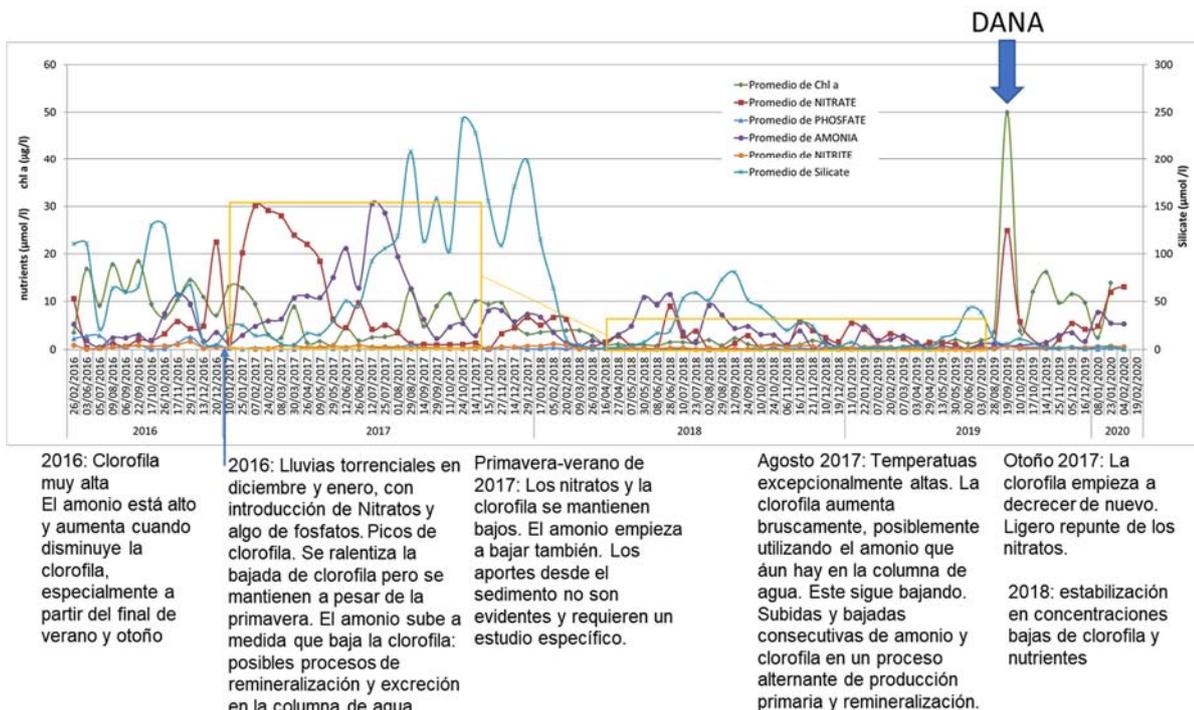
Figura 8. Evolución de los valores medios de la concentración en nutrientes y clorofila a en el Mar Menor en la red de estaciones de muestreo distribuidas en el interior de la laguna.

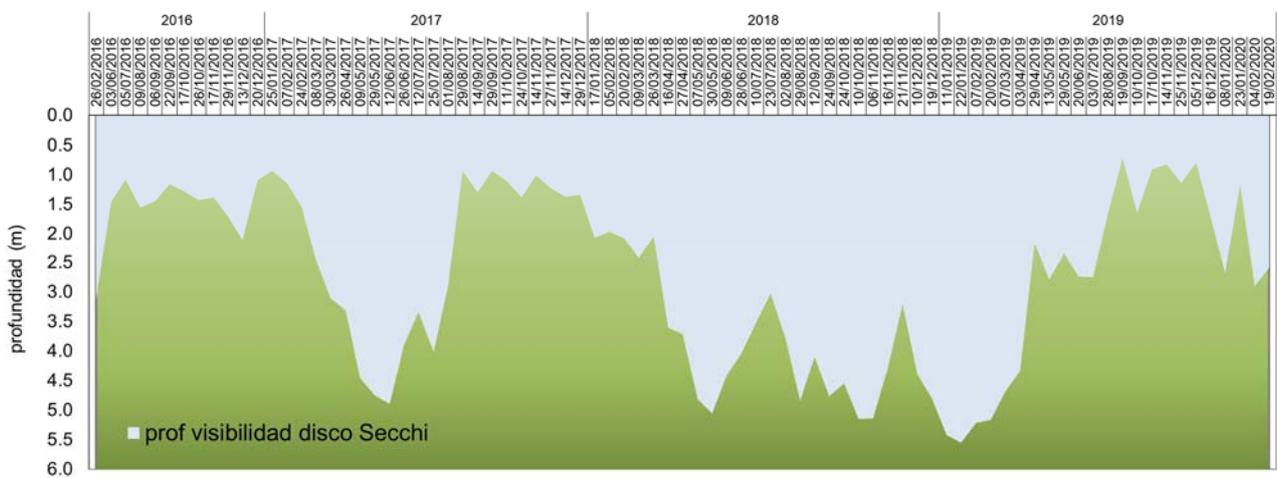
Actualmente, los datos de visibilidad del disco de Secchi se sitúan en valores mucho más bajos que los que se lograron durante la recuperación de 2018 y se aproximan a los peores de la serie histórica (Fig. 9).

Figura 9. Evolución temporal de la profundidad media de visibilidad del disco de Secchi, calculada en las zonas con más de 5 m de profundidad.

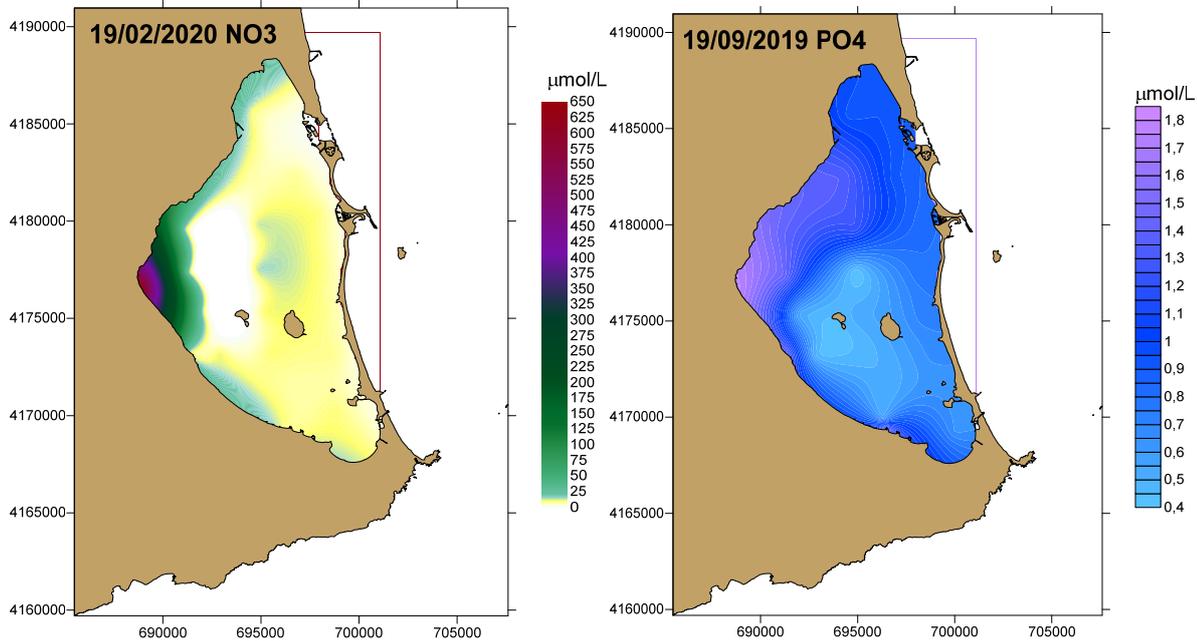
Desde enero de 2019 se están detectando concentraciones más elevadas de nitrato en la zona de influencia de la rambla del Albuñón. Esto estaría vinculado a la aparición de nuevos desagües, tanto por la propia rambla como por otros cauces situados inmediatamente al norte de la misma. Los niveles de nutrientes empiezan a alcanzar concentraciones preocupantes. Los valores de nitrato detectados dentro de la laguna, en las proximidades de la rambla del Albuñón alcanzan 650,39 $\mu\text{moles/l}$ (Fig. 10). Mediciones puntuales en la boca de la rambla dan valores de clorofila de 2,4 mg/m^3 y valores de fósforo de 2,2 $\mu\text{moles/l}$. El hecho, además, de que la salinidad llegue a ser en la rambla de solo 3,9 sugiere que no se trata de salmueras de rechazo y hay que pensar en otras fuentes para dichos vertidos sumando a esto el elevado nivel freático tras los sucesivos episodios de lluvia. Dicha subida del freático está produciendo, además, inundaciones de sótanos en las zonas habitadas con los consiguientes bombeos a la red de alcantarillado y los desbordamientos hacia el Mar Menor, lo que además de nitratos conduce a entradas de fosfatos de origen urbano.

Figura 10. Distribución de la concentración de NO_3^- y PO_4^{3-} en las aguas superficiales del Mar Menor.

Sigue siendo, por tanto, esencial el control de posibles entradas puntuales tanto asociadas a la rambla del Albujón como por el freático. Además, es muy importante controlar posibles vertidos directos ya que se han observado entradas masivas de materiales en suspensión y un deterioro de la calidad de aguas que no pueden ser atribuibles ni a lluvias ni temporales. Probablemente estén teniendo lugar vertidos masivos nocturnos en la cuenca de drenaje.
